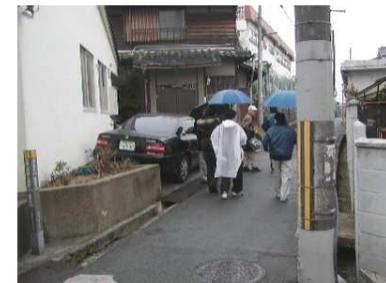
道明寺小学校周辺 障害物が多い

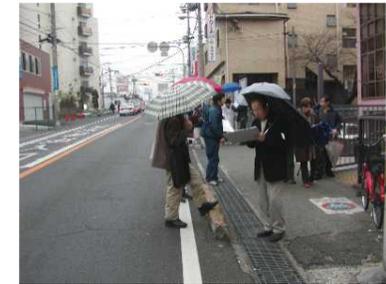
支所前の歩道 縁石が危ない

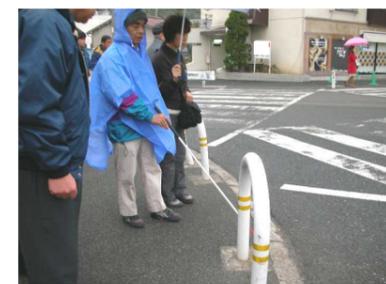
土師ノ里交差点 点字ブロックがない

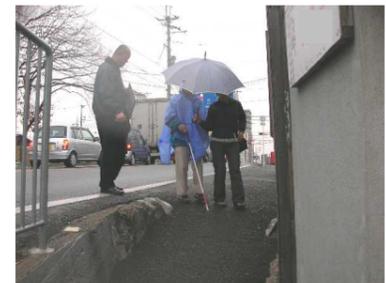
土師ノ里駅周辺 市道との擦り付け

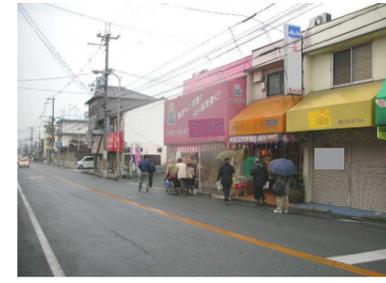
国道170号(旧) 歩道の未整備

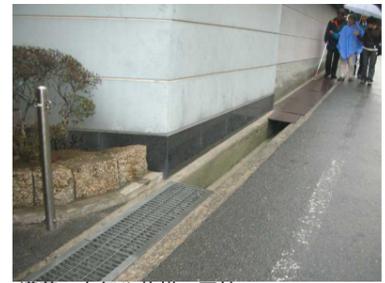
溝蓋の有無や仕様の不統一

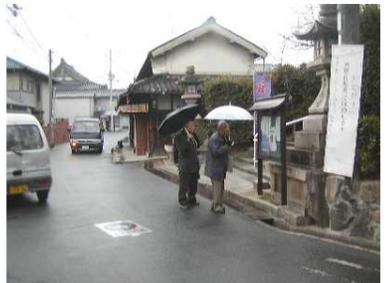
東高野街道 側溝に蓋がなく危険

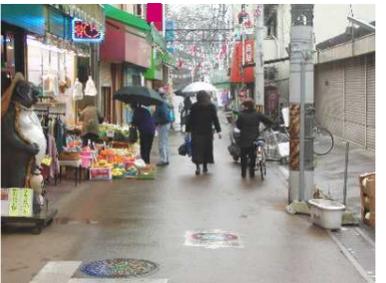
商店街 商品がはみだしている

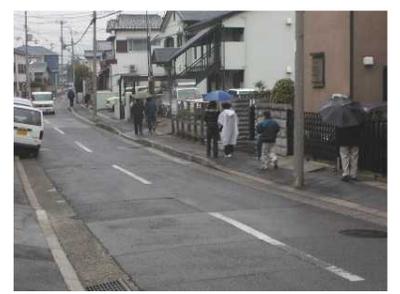
国府18号線 路面が波打つ歩道

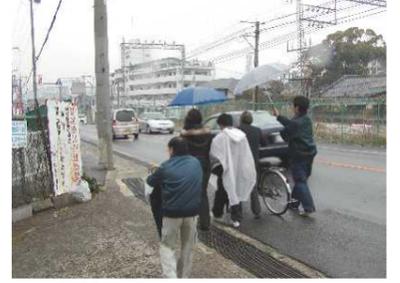
堺大和高田線 歩きにくい歩道

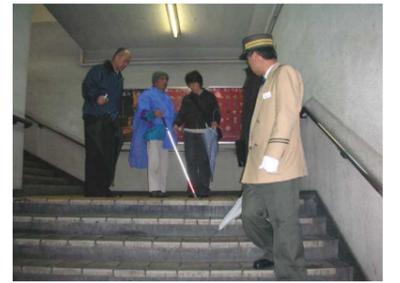
- ・エレベーターがないので付けてほしい。
- ・車いす用の入り口が踏み切り部にあるのは危険。スロープの幅員が狭く、電動車いすでは通りにくい。
- ・点字ブロックや手すりの点字表示がわかりにくい。階段踊り場に点字ブロックがない。

道明寺駅 エレベーターがない

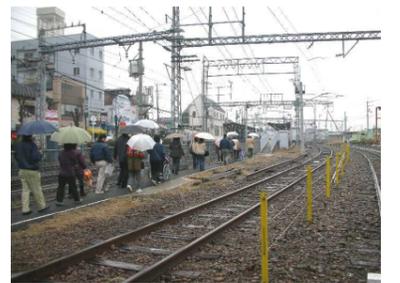
道明寺駅 車いすの導入路

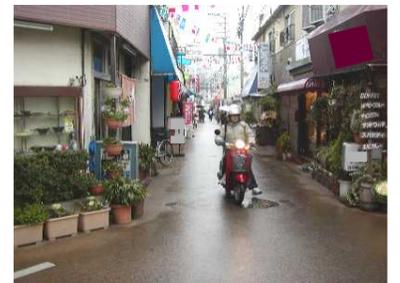
商店街 狭い幅員
