### 古市古墳群の小さな古墳たち ～その実像にせまる！～

4 壊された古墳  
～野中の古墳群と青山の古墳群の事例から～

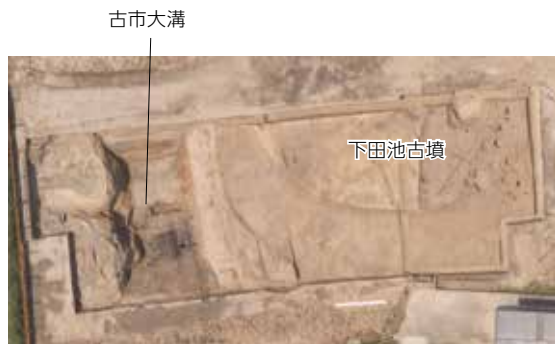
▲古市大溝と、壊された下田池古墳

下田池古墳は、墳丘の直径25メートルの円墳で、幅5メートル前後の濠がめぐっています。調査では、古市大溝の築造の際に、濠の西側の一部が損壊された状況が認められました。そして、損壊した濠を埋めるにあたって、周辺

の地面を掘ったときに出ると同じ土を用いている部分がありました。つまり、古市大溝を掘った時に出た土で下田池古墳の濠を埋めたと考えられるのです。古代の開発で古市大溝を掘削するにあたり、その流路にあった古墳がどのように扱われたかを示す貴重な事例となりました。
